## Lote 4 - Rota: Raja Gabália

**FRATAR**  
ENGENHARIA CONSULTIVA

| Diagnóstico da Calçada | Qualidade do Serviço | |
| Endereço: Rua São Paulo, 1747 | 68 | C |

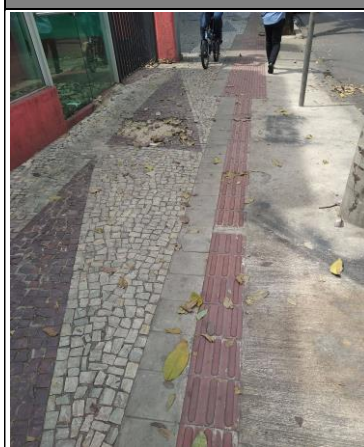
### Foto Geral

| ID | Itens Avaliados | Respostas | Nota |
|---|---|---|---|
| P_4 | Existência de Buracos ? | Poucos | 5 |
| P_5 | Condições Gerais do Piso e meio-fio da calçada ? | Regular | 5 |
| P_11 | O Passeio está no padrão da SMPU ? | Não | 0 |
| P_16 | Classificação geral da calçada pelo pesquisador. | Ruim | 0 |

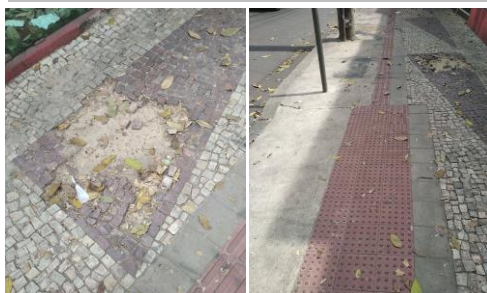
### Fotos Complementares - Detalhes do Passeio

| ID | Itens Avaliados | Respostas | Nota |
|---|---|---|---|
| P_8_1 | O piso tátil está no eixo da faixa livre ? | Não | 0 |
| P_8_2 | Se tem uma leve mudança de direção está conforme a norma ? | Não | 0 |
