# Lote 1 - Rota: Noroeste

**FRATAR**  
ENGENHARIA CONSULTIVA

| Diagnóstico da Calçada | Qualidade do Serviço | |
|---|---|---|
| Endereço: Av. Abílio Machado, 1345 | 60 | C |
| Num. Lote CTM: 130056000300 | | |

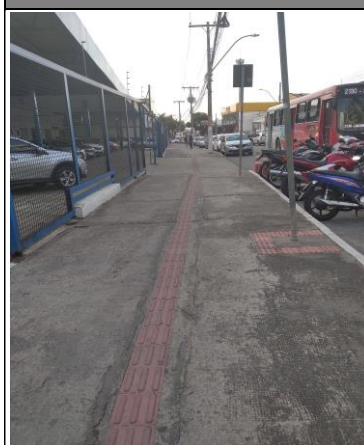
## Foto Geral

| ID | Itens Avaliados | Respostas | Nota |
|---|---|---|---|
| P_4 | Existência de Buracos ? | Poucos | 5 |
| P_5 | Condições Gerais do Piso e meio-fio da calçada ? | Regular | 5 |
| P_6 | Presença de desníveis ? | Leve | 7 |
| P_9 | A calçada Possui Rebaixamento de Veículos correto ? | Não | 0 |
| P_11 | O Passeio está no padrão da SMPU ? | Não | 0 |
| P_16 | Classificação geral da calçada pelo pesquisador. | Regular | 5 |

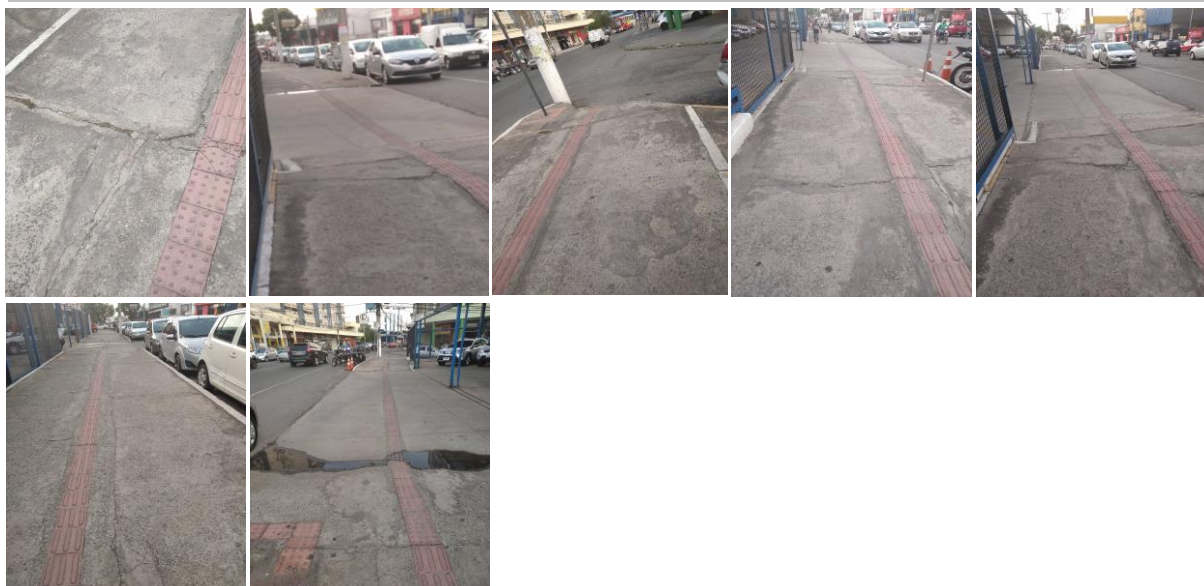
## Fotos Complementares - Detalhes do Passeio

| ID | Itens Avaliados | Respostas | Nota |
|---|---|---|---|
| P_7_1_2 | Se for do Tipo 1, O rebaixo tem abas conforme a norma ? | Não | -1 |
| P_7_3_1 | O piso tátil de alerta e direcional do rebaixo está conforme a norma ? | Não | -1 |
