# Lote 1 - Rota: Noroeste

| Diagnóstico da Calçada | Qualidade do Serviço | |
| Endereço: Av. Abílio Machado, 1880 | 67 | C |

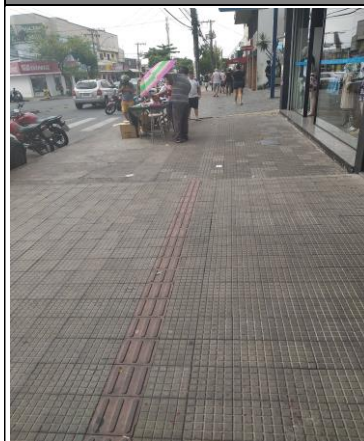
## Foto Geral

| ID | Itens Avaliados | Respostas | Nota |
|---|---|---|---|
| P_4 | Existência de Buracos ? | Poucos | 5 |
| P_6 | Presença de desníveis ? | Leve | 7 |
| P_16 | Classificação geral da calçada pelo pesquisador. | Regular | 5 |
