# Lote 5 - Rota: Sul

| Diagnóstico da Calçada | Qualidade do Serviço | |
| Endereço: Av. Nossa Sra. Do Carmo, 2162 | 39 | D |
| Data do Registro: 12/11/2019 11:05:52 | | |

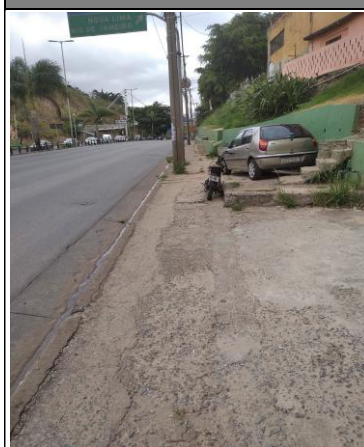
## Foto Geral

| ID | Itens Avaliados | Respostas | Nota |
|---|---|---|---|
| P_5 | Condições Gerais do Piso e meio-fio da calçada ? | Péssimo | 0 |
| P_7 | Tem rebaixamento de calçada para Pedestre ? | Não, mas deveria ter. | 0 |
| P_16 | Classificação geral da calçada pelo pesquisador. | Ruim | 0 |

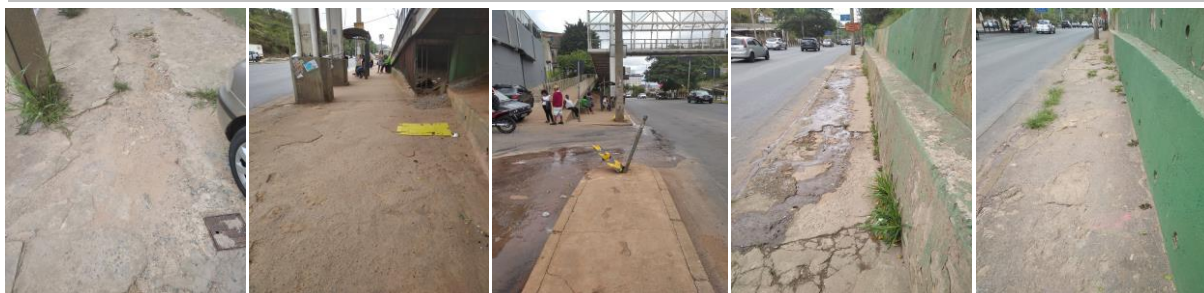
## Fotos Complementares - Detalhes do Passeio

| ID | Itens Avaliados | Respostas | Nota |
|---|---|---|---|
| P_4 | Existência de Buracos ? | Poucos | 5 |
