# Lote 1 - Rota: Padre Pedro Pinto

**FRATAR**  
ENGENHARIA CONSULTIVA

| Diagnóstico da Calçada | Qualidade do Serviço | |
|---|---|---|
| Endereço: Rua Padre Pedro Pinto, 2375 | 50 | D |
| Data do Registro: 21/11/2019 11:38:11 | | |

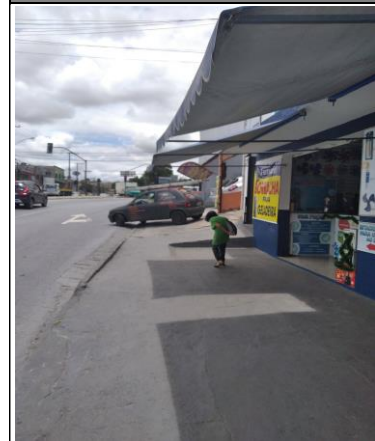
Foto Geral

| ID | Itens Avaliados | Respostas | Nota |
|---|---|---|---|
| P_6 | Presença de desníveis ? | Severo | 0 |
| P_9 | A calçada Possui Rebaixamento de Veículos correto ? | Não | 0 |
| P_11 | O Passeio está no padrão da SMPU ? | Não | 0 |
| P_16 | Classificação geral da calçada pelo pesquisador. | Ruim | 0 |

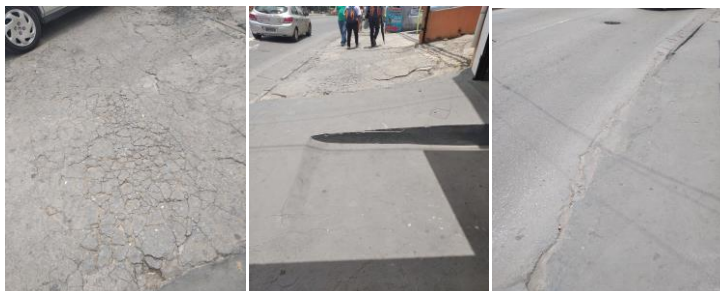
Fotos Complementares - Detalhes do Passeio

| ID | Itens Avaliados | Respostas | Nota |
|---|---|---|---|
| P_4 | Existência de Buracos ? | Poucos | 5 |
| P_5 | Condições Gerais do Piso e meio-fio da calçada ? | Regular | 5 |
