# Lote 1 - Rota: Carlos Luz

**FRATAR**  
ENGENHARIA CONSULTIVA

| Diagnóstico da Calçada | Qualidade do Serviço | |
| Endereço: Rua Monteiro Lobato, 80 | 71 | B |

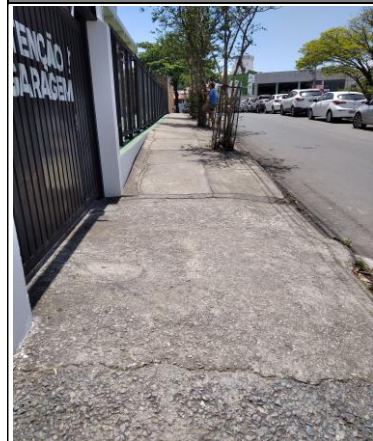
## Foto Geral

| ID | Itens Avaliados | Respostas | Nota |
|---|---|---|---|
| P_5 | Condições Gerais do Piso e meio-fio da calçada ? | Regular | 5 |
| P_6 | Presença de desníveis ? | Leve | 7 |
| P_16 | Classificação geral da calçada pelo pesquisador. | Regular | 5 |
