## Lote 4 - Rota: Contorno

| Diagnóstico da Calçada | Qualidade do Serviço | |
| Endereço: Av.Contorno, 6180 | 62 | C |
| Data do Registro: 06/11/2019 16:28:22 | | |

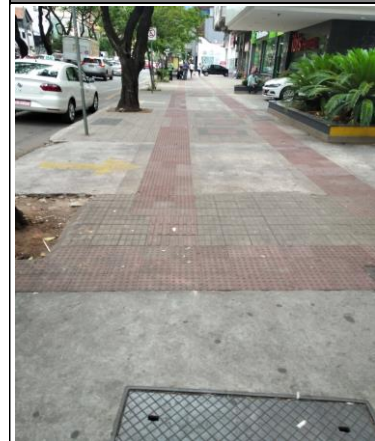
### Foto Geral

| ID | Itens Avaliados | Respostas | Nota |
|---|---|---|---|
| P_4 | Existência de Buracos ? | Poucos | 5 |
| P_5 | Condições Gerais do Piso e meio-fio da calçada ? | Regular | 5 |
| P_16 | Classificação geral da calçada pelo pesquisador. | Regular | 5 |

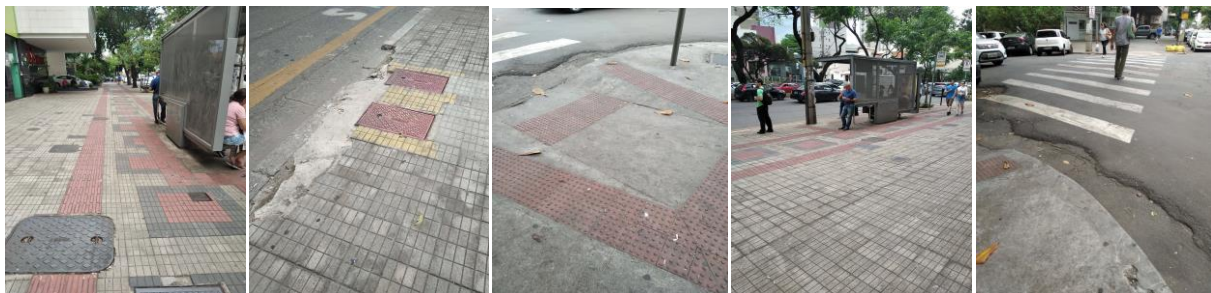
### Fotos Complementares - Detalhes do Passeio

| ID | Itens Avaliados | Respostas | Nota |
|---|---|---|---|
| P_7_1_2 | Se for do Tipo 1, O rebaixo tem abas conforme a norma ? | Não | -1 |
| P_7_3 | O rebaixo possui piso tátil ? | Tem só piso de alerta | -1 |
| P_7_3_1 | O piso tátil de alerta e direcional do rebaixo está conforme a norma ? | Não | -1 |
