# Lote 1 - Rota: Padre Pedro Pinto

**FRATAR**  
ENGENHARIA CONSULTIVA

| Diagnóstico da Calçada | Qualidade do Serviço | |
| Endereço: Rua Padre Pedro Pinto, 2505 | 37 | D |

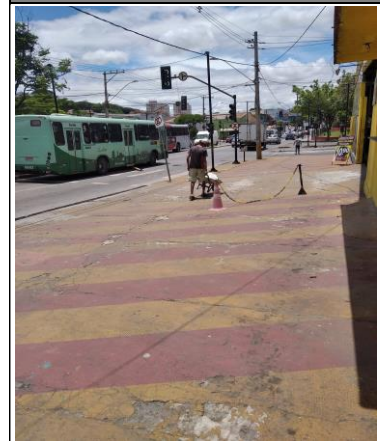
Foto Geral

| ID | Itens Avaliados | Respostas | Nota |
|---|---|---|---|
| P_4 | Existência de Buracos ? | Muitos | 0 |
| P_5 | Condições Gerais do Piso e meio-fio da calçada ? | Péssimo | 0 |
| P_6 | Presença de desníveis ? | Severo | 0 |
| P_16 | Classificação geral da calçada pelo pesquisador. | Ruim | 0 |
