# Lote 5 - Rota: Sul

**FRATAR**  
ENGENHARIA CONSULTIVA

| Diagnóstico da Calçada | Qualidade do Serviço | |
| Endereço: Av. Nossa Sra. Do Carmo, 9711 | 61 | C |

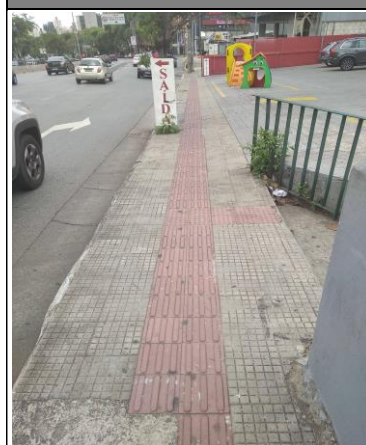
## Foto Geral

| ID | Itens Avaliados | Respostas | Nota |
|---|---|---|---|
| P_4 | Existência de Buracos ? | Poucos | 5 |
| P_5 | Condições Gerais do Piso e meio-fio da calçada ? | Regular | 5 |
| P_16 | Classificação geral da calçada pelo pesquisador. | Regular | 5 |

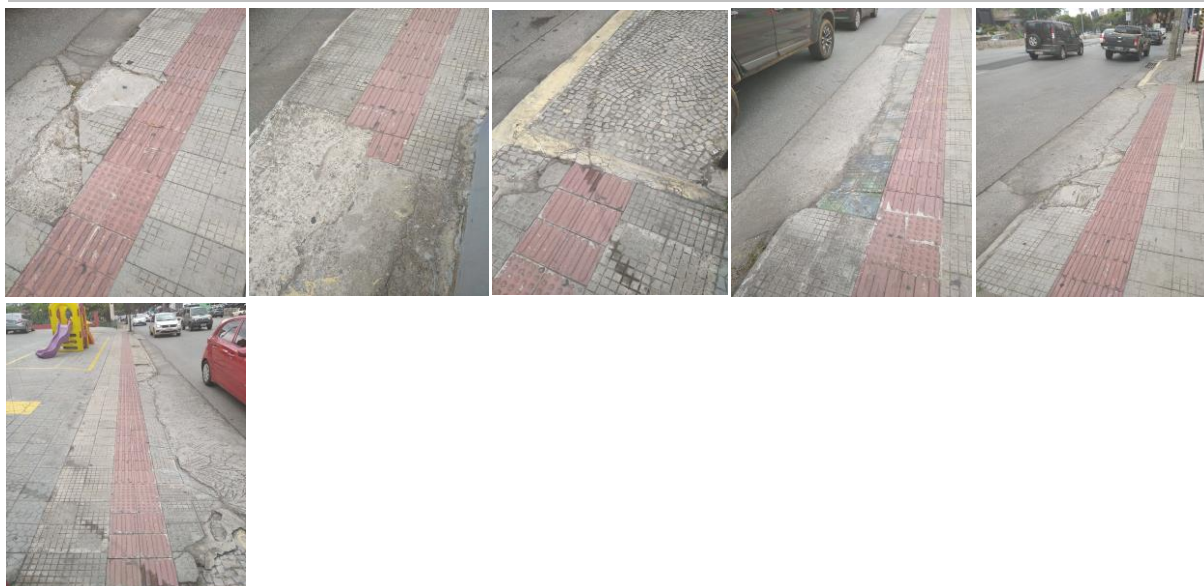
## Fotos Complementares - Detalhes do Passeio

| ID | Itens Avaliados | Respostas | Nota |
|---|---|---|---|
| P_9 | A calçada Possui Rebaixamento de Veículos correto ? | Não | 0 |
| P_11 | O Passeio está no padrão da SMPU ? | Não | 0 |
