| Diagnóstico da Calçada | Qualidade do Serviço | |
| Endereço: Rua Rio Grande do Norte, 1355 | 73 | B |

# Lote 5 - Rota: Afonso Pena

**FRATAR**  
ENGENHARIA CONSULTIVA

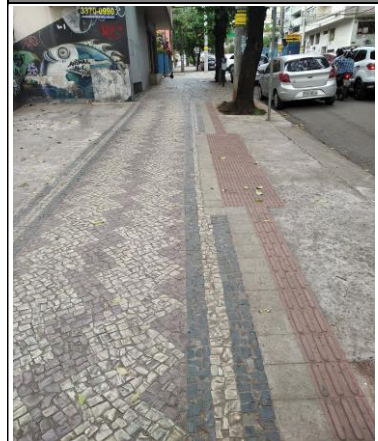
Foto Geral

| ID | Itens Avaliados | Respostas | Nota |
|---|---|---|---|
| P_4 | Existência de Buracos ? | Poucos | 5 |
| P_5 | Condições Gerais do Piso e meio-fio da calçada ? | Regular | 5 |
| P_16 | Classificação geral da calçada pelo pesquisador. | Regular | 5 |

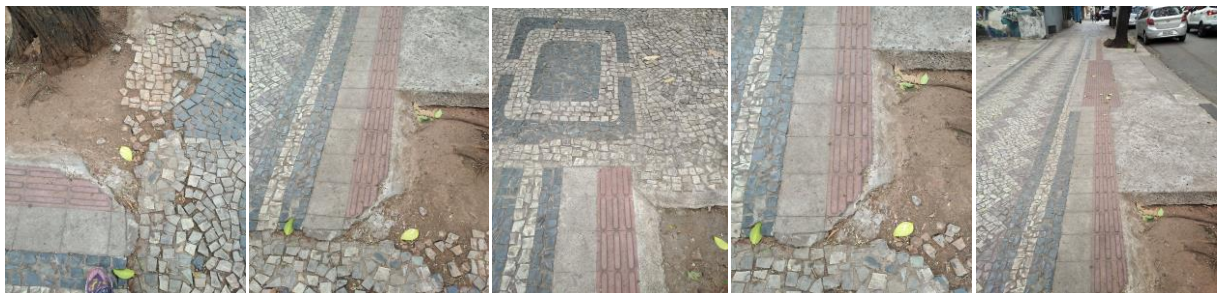
Fotos Complementares - Detalhes do Passeio

| ID | Itens Avaliados | Respostas | Nota |
|---|---|---|---|
| P_8_1 | O piso tátil está no eixo da faixa livre ? | Não | 0 |
| P_8_8 | O piso tátil está em boas condições aparentes? | Não | 0 |
