## Lote 4 - Rota: Raja Gabágia

| Diagnóstico da Calçada | Qualidade do Serviço | |
| Endereço: Av. Raja Gabaglia, 1501 | 65 | C |
| Data do Registro: 07/11/2019 15:16:48 | | |

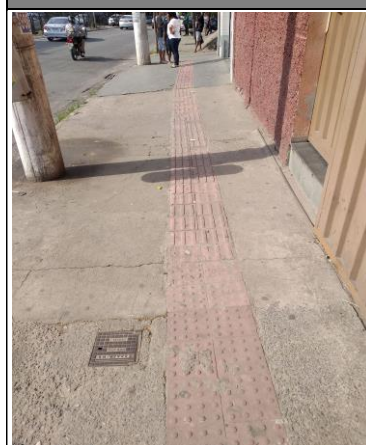
### Foto Geral

| ID | Itens Avaliados | Respostas | Nota |
|---|---|---|---|
| P_4 | Existência de Buracos ? | Poucos | 5 |
| P_5 | Condições Gerais do Piso e meio-fio da calçada ? | Regular | 5 |
| P_16 | Classificação geral da calçada pelo pesquisador. | Regular | 5 |

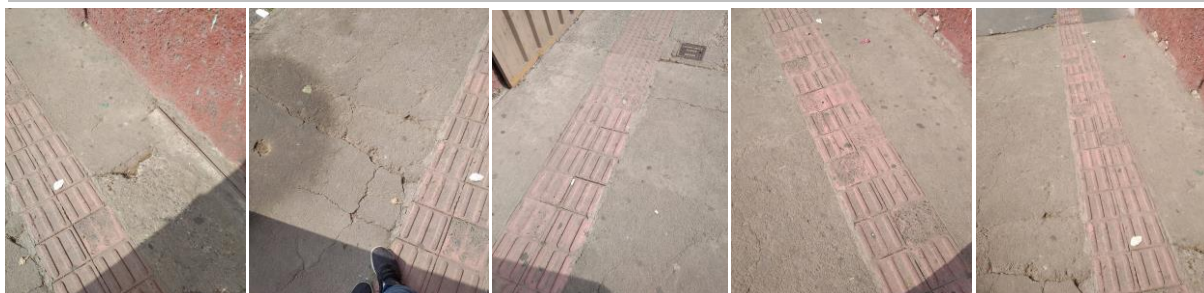
### Fotos Complementares - Detalhes do Passeio

| ID | Itens Avaliados | Respostas | Nota |
|---|---|---|---|
| P_8_8 | O piso tátil está em boas condições aparentes? | Não | 0 |
