## Lote 4 - Rota: Contorno

**FRATAR**  
ENGENHARIA CONSULTIVA

| Diagnóstico da Calçada | Qualidade do Serviço | |
| Endereço: Av.Contorno, 11500 | 45 | D |

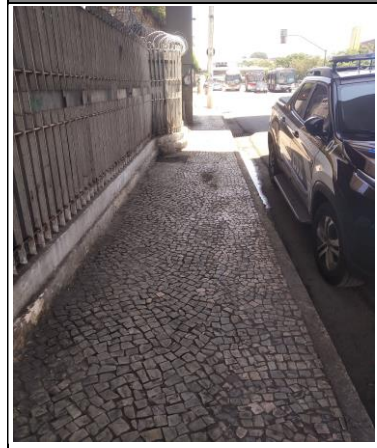
### Foto Geral

| ID | Itens Avaliados | Respostas | Nota |
|---|---|---|---|
| P_4 | Existência de Buracos ? | Muitos | 0 |
| P_5 | Condições Gerais do Piso e meio-fio da calçada ? | Péssimo | 0 |
| P_16 | Classificação geral da calçada pelo pesquisador. | Ruim | 0 |

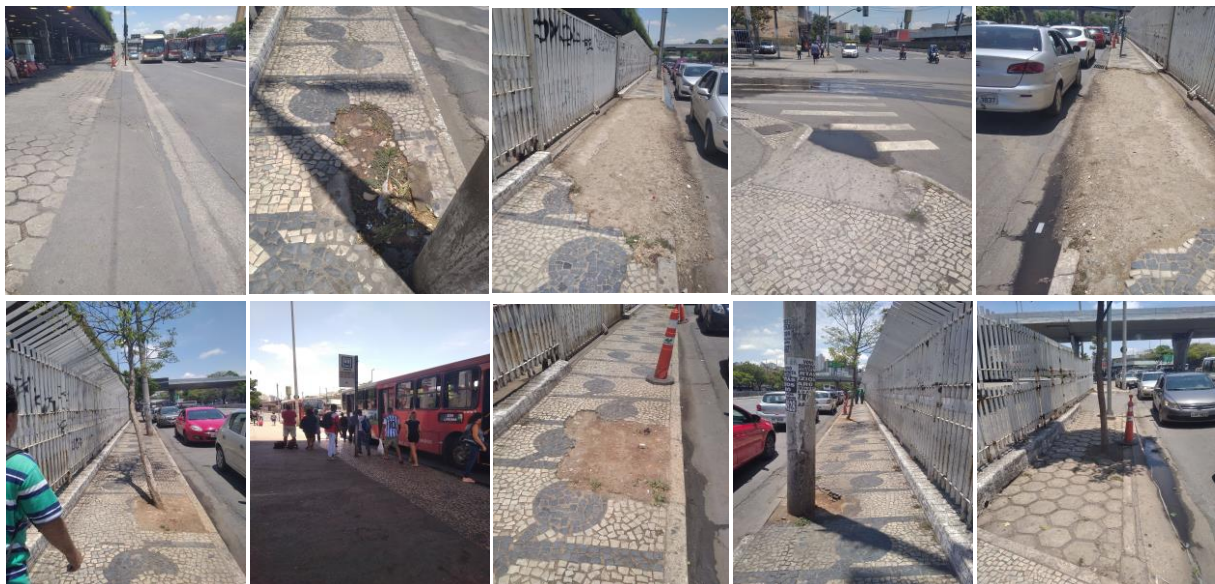
### Fotos Complementares - Detalhes do Passeio

| ID | Itens Avaliados | Respostas | Nota |
|---|---|---|---|
| P_9 | A calçada Possui Rebaixamento de Veículos correto ? | Não | 0 |

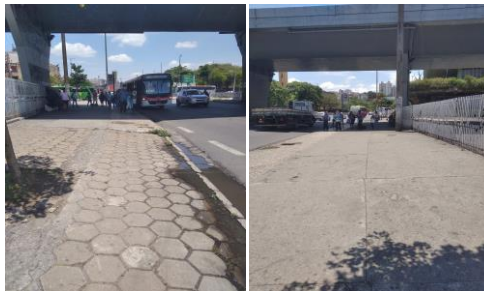
### Fotos Complementares - Detalhes do Passeio

| ID | Itens Avaliados | Respostas | Nota |
|---|---|---|---|
| P_7_1_2 | Se for do Tipo 1, O rebaixo tem abas conforme a norma ? | Não | -1 |
| P_7_3 | O rebaixo possui piso tátil ? | Não tem nenhum | -1 |
