# Lote 3 - Rota: Augusto de Lima

**FRATAR**  
ENGENHARIA CONSULTIVA

| Diagnóstico da Calçada | Qualidade do Serviço | |
|---|---|---|
| Endereço: Av. Augusto de Lima, 1715 | 66 | C |

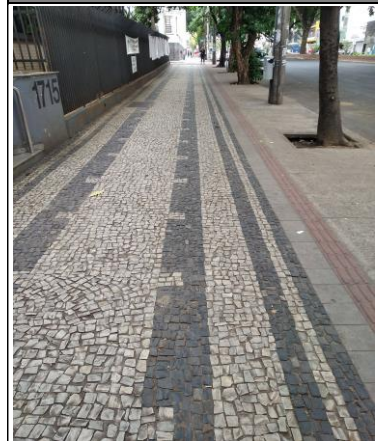
## Foto Geral

| ID | Itens Avaliados | Respostas | Nota |
|---|---|---|---|
| P_16 | Classificação geral da calçada pelo pesquisador. | Regular | 5 |

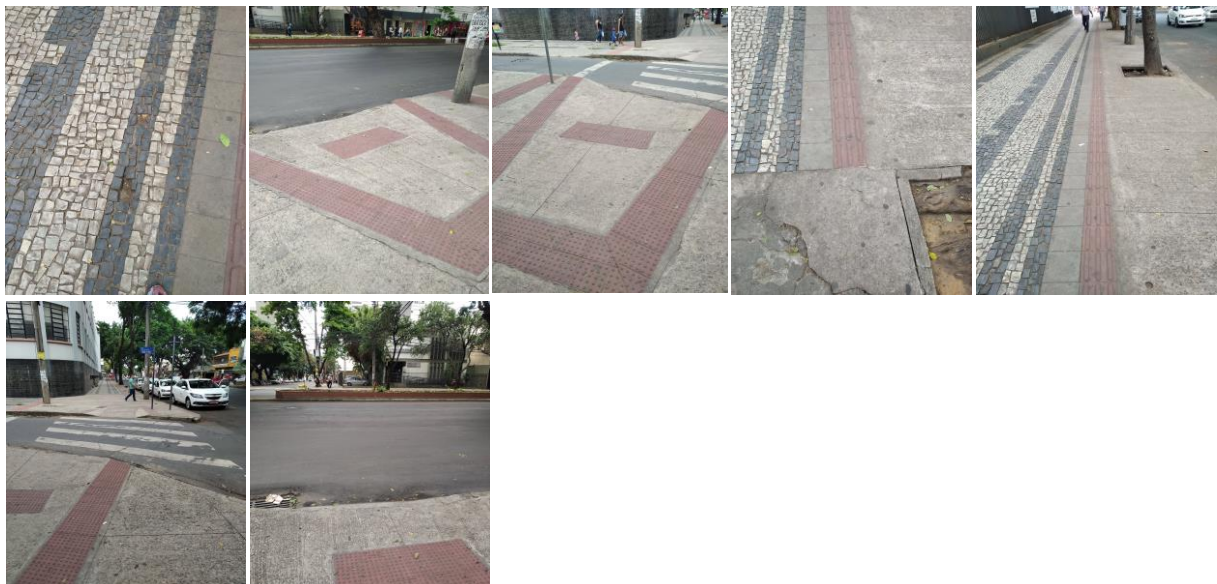
## Fotos Complementares - Detalhes do Passeio

| ID | Itens Avaliados | Respostas | Nota |
|---|---|---|---|
| P_4 | Existência de Buracos ? | Poucos | 5 |

| ID | Itens Avaliados | Respostas | Nota |
|---|---|---|---|
| P_7_1_2 | Se for do Tipo 1, O rebaixo tem abas conforme a norma ? | Não | -1 |
| P_7_3 | O rebaixo possui piso tátil ? | Tem só piso de alerta | -1 |
