## Lote 4 - Rota: Raja Gabália

**FRATAR**  
ENGENHARIA CONSULTIVA

| Diagnóstico da Calçada | Qualidade do Serviço | |
| Endereço: Rua São Paulo, 1412 | 53 | C |

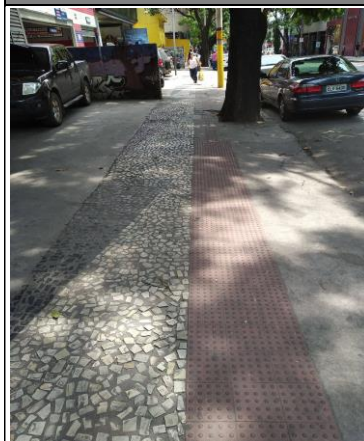
### Foto Geral

| ID | Itens Avaliados | Respostas | Nota |
|---|---|---|---|
| P_4 | Existência de Buracos ? | Poucos | 5 |
| P_5 | Condições Gerais do Piso e meio-fio da calçada ? | Regular | 5 |
| P_9 | A calçada Possui Rebaixamento de Veículos correto ? | Não | 0 |
| P_11 | O Passeio está no padrão da SMPU ? | Não | 0 |
| P_12 | A testada possui prática de estacionamento sobre o passeio ? | Sim | 0 |
| P_16 | Classificação geral da calçada pelo pesquisador. | Regular | 5 |

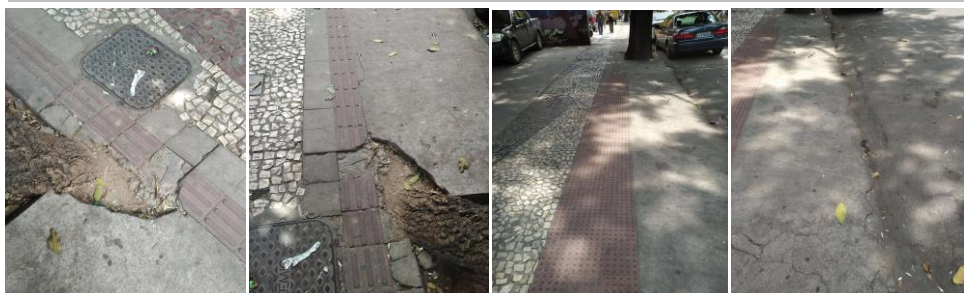
### Fotos Complementares - Detalhes do Passeio

| ID | Itens Avaliados | Respostas | Nota |
|---|---|---|---|
| P_8_1 | O piso tátil está no eixo da faixa livre ? | Não | 0 |
| P_8_2 | Se tem uma leve mudança de direção está conforme a norma ? | Não | 0 |
| P_8_8 | O piso tátil está em boas condições aparentes? | Não | 0 |
