# Lote 1 - Rota: Padre Pedro Pinto

| Diagnóstico da Calçada | Qualidade do Serviço | |
| Endereço: Rua Padre Pedro Pinto, 3200 | 45 | D |
| Data do Registro: 21/11/2019 10:02:54 | | |

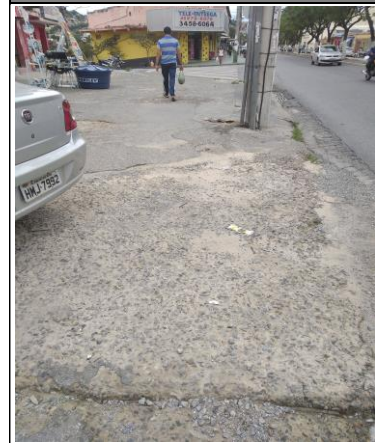
## Foto Geral

| ID | Itens Avaliados | Respostas | Nota |
|---|---|---|---|
| P_4 | Existência de Buracos ? | Poucos | 5 |
| P_5 | Condições Gerais do Piso e meio-fio da calçada ? | Péssimo | 0 |
| P_9 | A calçada Possui Rebaixamento de Veículos correto ? | Não | 0 |
| P_11 | O Passeio está no padrão da SMPU ? | Não | 0 |
| P_12 | A testada possui prática de estacionamento sobre o passeio ? | Sim | 0 |
| P_16 | Classificação geral da calçada pelo pesquisador. | Ruim | 0 |
