## Lote 3 - Rota: Leste 3

**FRATAR**  
ENGENHARIA CONSULTIVA

| Diagnóstico da Calçada | Qualidade do Serviço | |
| Endereço: Av. Andradadas, s/nº | 67 | C |

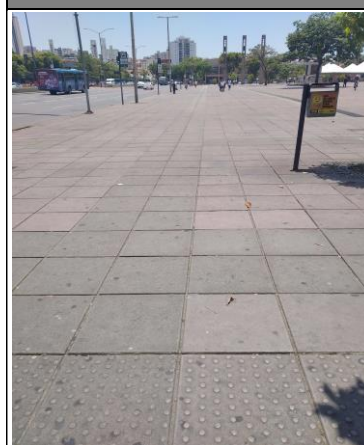
### Foto Geral

| ID | Itens Avaliados | Respostas | Nota |
|---|---|---|---|
| P_16 | Classificação geral da calçada pelo pesquisador. | Regular | 5 |

Observações: Praça Pública

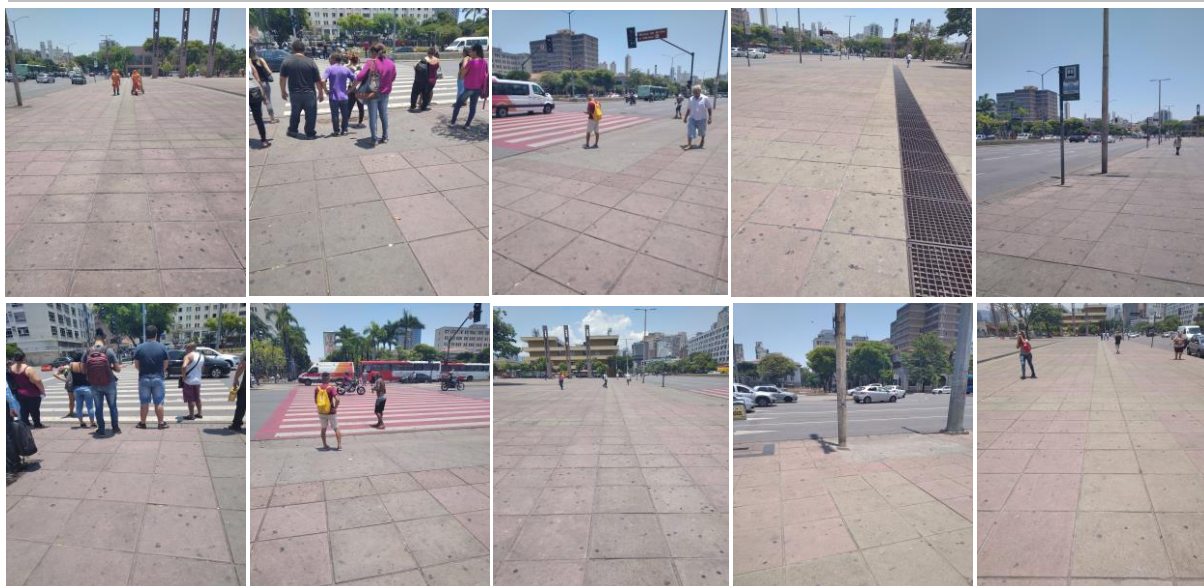
### Fotos Complementares - Detalhes do Passeio

| ID | Itens Avaliados | Respostas | Nota |
|---|---|---|---|
| P_4 | Existência de Buracos ? | Poucos | 5 |
| P_7 | Tem rebaixamento de calçada para Pedestre ? | Sim | 7 |

| ID | Itens Avaliados | Respostas | Nota |
|---|---|---|---|
| P_7_1_2 | Se for do Tipo 1, O rebaixo tem abas conforme a norma ? | Não | -1 |
| P_7_3 | O rebaixo possui piso tátil ? | Tem só piso de alerta | -1 |
| P_7_3_1 | O piso tátil de alerta e direcional do rebaixo está conforme a norma ? | Não | -1 |
