## Lote 4 - Rota: Contorno

**FRATAR**  
ENGENHARIA CONSULTIVA

| Diagnóstico da Calçada | Qualidade do Serviço | |
| Endereço: Av.Contorno, 7515 | 52 | C |

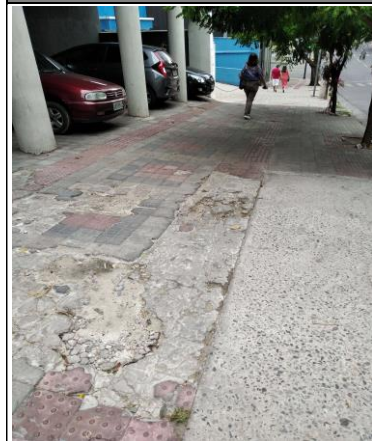
### Foto Geral

| ID | Itens Avaliados | Respostas | Nota |
|---|---|---|---|
| P_4 | Existência de Buracos ? | Muitos | 0 |
| P_5 | Condições Gerais do Piso e meio-fio da calçada ? | Péssimo | 0 |
| P_6 | Presença de desníveis ? | Leve | 7 |
| P_16 | Classificação geral da calçada pelo pesquisador. | Ruim | 0 |

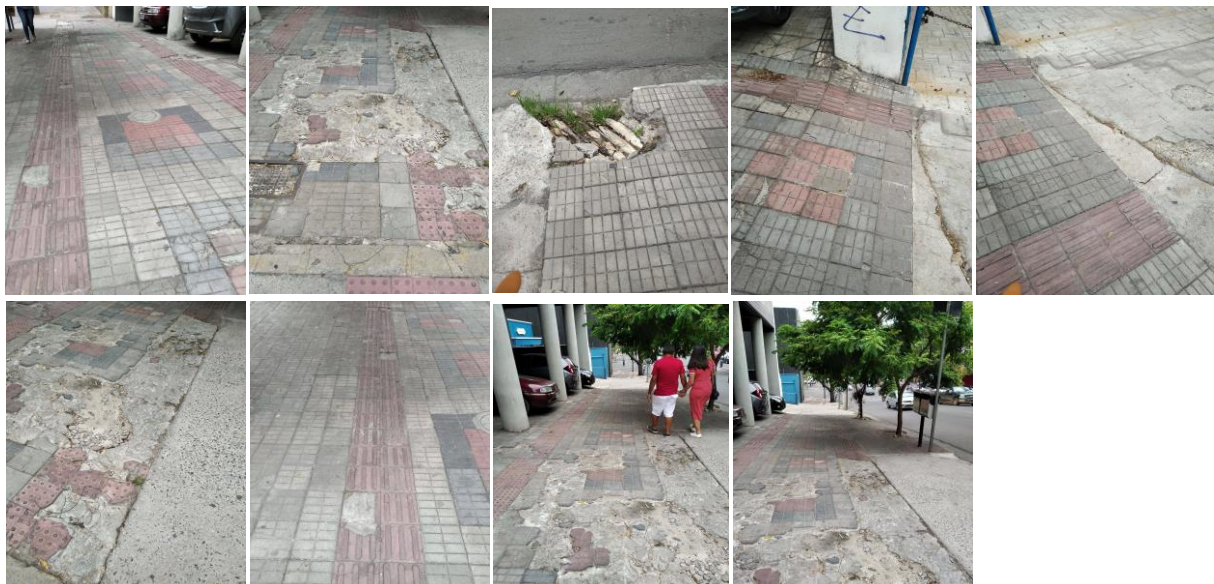
### Fotos Complementares - Detalhes do Passeio

| ID | Itens Avaliados | Respostas | Nota |
|---|---|---|---|
| P_8_8 | O piso tátil está em boas condições aparentes? | Não | 0 |
