## Lote 3 - Rota: Leste 3

| Diagnóstico da Calçada | Qualidade do Serviço | |
| Endereço: Av. Andradas, 3520 | 50 | D |
| Data do Registro: 08/11/2019 09:50:03 | | |

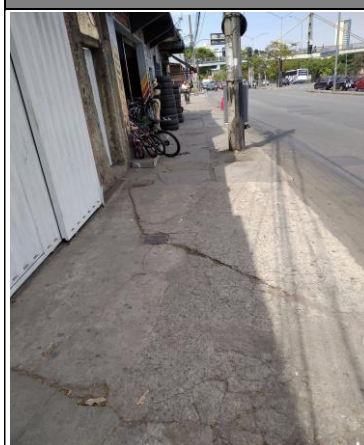
### Foto Geral

| ID | Itens Avaliados | Respostas | Nota |
|---|---|---|---|
| P_4 | Existência de Buracos ? | Muitos | 0 |
| P_5 | Condições Gerais do Piso e meio-fio da calçada ? | Péssimo | 0 |
| P_16 | Classificação geral da calçada pelo pesquisador. | Ruim | 0 |
