## Lote 4 - Rota: Outros

| Diagnóstico da Calçada | Qualidade do Serviço | |
| Endereço: Rua Rodrigues Caldas, s/nº | 76 | B |
| Num. Lote CTM: 10057700120 | | |

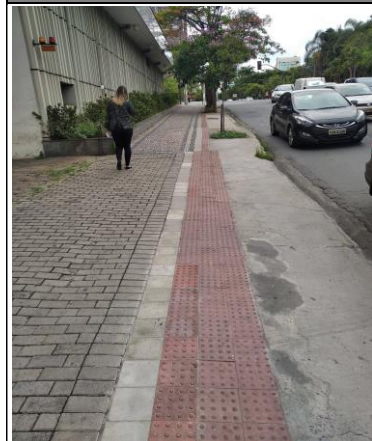
### Foto Geral

| ID | Itens Avaliados | Respostas | Nota |
|---|---|---|---|
| P_6 | Presença de desníveis ? | Médio | 3 |
| P_11 | O Passeio está no padrão da SMPU ? | Não | 0 |
| P_16 | Classificação geral da calçada pelo pesquisador. | Regular | 5 |

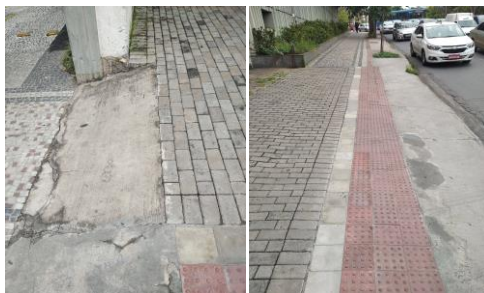
### Fotos Complementares - Detalhes do Passeio

| ID | Itens Avaliados | Respostas | Nota |
|---|---|---|---|
| P_8_1 | O piso tátil está no eixo da faixa livre ? | Não | 0 |
| P_8_2 | Se tem uma leve mudança de direção está conforme a norma ? | Não | 0 |
