# Lote 3 - Rota: Augusto de Lima

**FRATAR**  
ENGENHARIA CONSULTIVA

| Diagnóstico da Calçada | Qualidade do Serviço | |
|---|---|---|
| Endereço: Av. Augusto de Lima, 1224 | 71 | B |

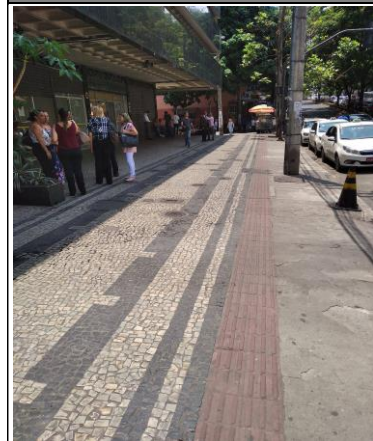
## Foto Geral

| ID | Itens Avaliados | Respostas | Nota |
|---|---|---|---|
| P_3 | Tipo de revestimento da calçada ? | Pedra Portuguesa | 8 |
| P_5 | Condições Gerais do Piso e meio-fio da calçada ? | Ótimo(a) | 10 |
| P_9 | A calçada Possui Rebaixamento de Veículos correto ? | Não | 0 |
| P_11 | O Passeio está no padrão da SMPU ? | Não | 0 |
| P_16 | Classificação geral da calçada pelo pesquisador. | Regular | 5 |

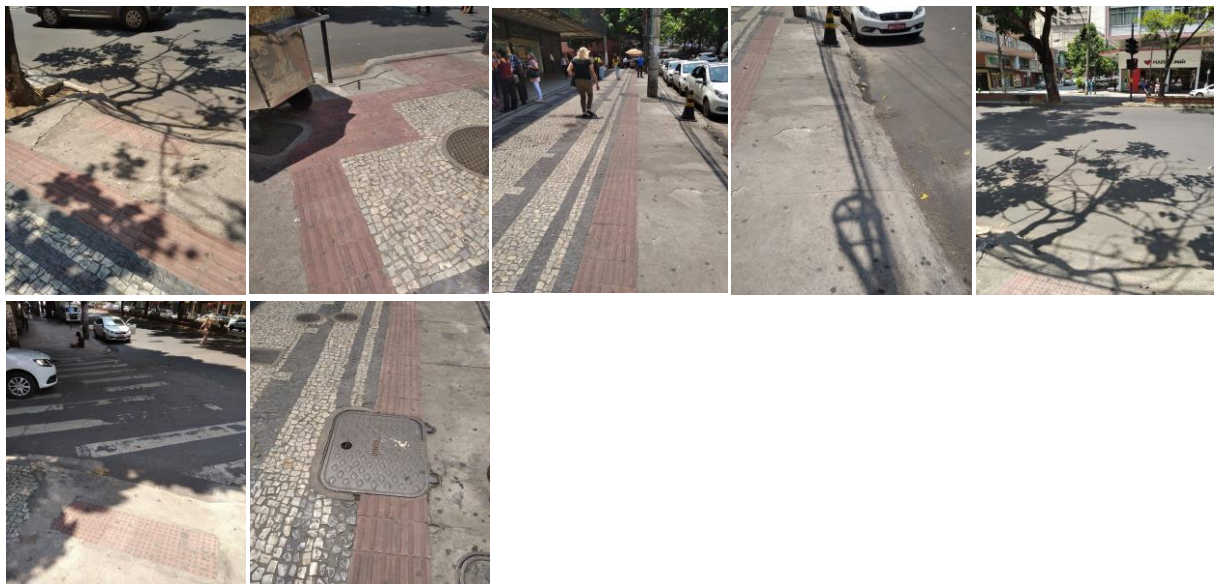
## Fotos Complementares - Detalhes do Passeio

| ID | Itens Avaliados | Respostas | Nota |
|---|---|---|---|
| P_7_1_2 | Se for do Tipo 1, O rebaixo tem abas conforme a norma ? | Não | -1 |
| P_7_3_1 | O piso tátil de alerta e direcional do rebaixo está conforme a norma ? | Não | -1 |
| P_8_1 | O piso tátil está no eixo da faixa livre ? | Não | 0 |
