# Lote 1 - Rota: Padre Pedro Pinto

**FRATAR**  
ENGENHARIA CONSULTIVA

| Diagnóstico da Calçada | Qualidade do Serviço | |
| Endereço: Rua Padre Pedro Pinto, 1155 | 70 | C |

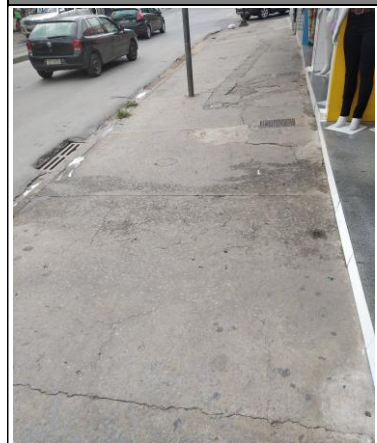
Foto Geral

| ID | Itens Avaliados | Respostas | Nota |
|---|---|---|---|
| P_5 | Condições Gerais do Piso e meio-fio da calçada ? | Regular | 5 |
| P_16 | Classificação geral da calçada pelo pesquisador. | Regular | 5 |
