## Lote 3 - Rota: Antônio Carlos II

| Diagnóstico da Calçada | Qualidade do Serviço | |
| Endereço: Av. Portugal, 1759 | 47 | D |

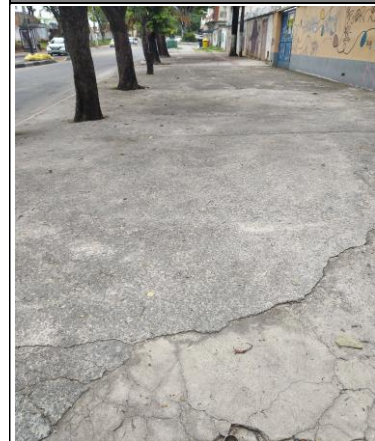
### Foto Geral

| ID | Itens Avaliados | Respostas | Nota |
|---|---|---|---|
| P_4 | Existência de Buracos ? | Muitos | 0 |
| P_5 | Condições Gerais do Piso e meio-fio da calçada ? | Péssimo | 0 |
| P_6 | Presença de desníveis ? | Leve | 7 |
| P_16 | Classificação geral da calçada pelo pesquisador. | Ruim | 0 |

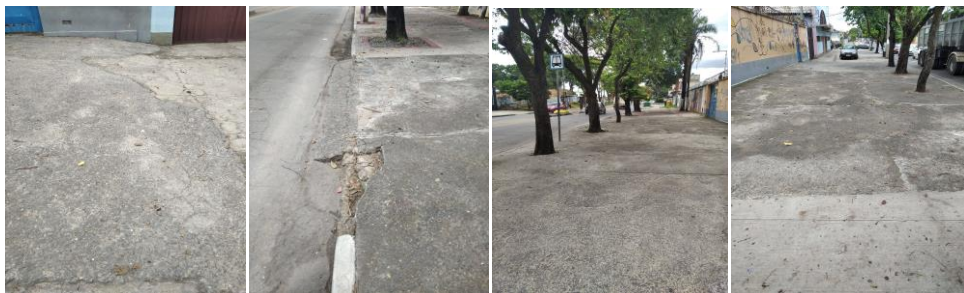
### Fotos Complementares - Detalhes do Passeio

| ID | Itens Avaliados | Respostas | Nota |
|---|---|---|---|
| P_9 | A calçada Possui Rebaixamento de Veículos correto ? | Não | 0 |
