# Lote 1 - Rota: Padre Pedro Pinto

| Diagnóstico da Calçada | Qualidade do Serviço | |
| Endereço: Rua Padre Pedro Pinto, s/nº | 34 | D |
| Data do Registro: 21/11/2019 09:19:29 | | |

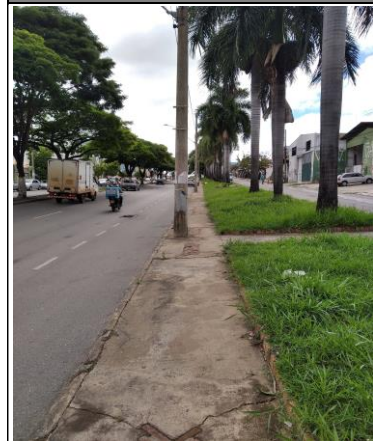
## Foto Geral

| ID | Itens Avaliados | Respostas | Nota |
|---|---|---|---|
| P_4 | Existência de Buracos ? | Muitos | 0 |
| P_5 | Condições Gerais do Piso e meio-fio da calçada ? | Péssimo | 0 |
| P_7 | Tem rebaixamento de calçada para Pedestre ? | Não, mas deveria ter. | 0 |
| P_11 | O Passeio está no padrão da SMPU ? | Não | 0 |
| P_16 | Classificação geral da calçada pelo pesquisador. | Ruim | 0 |

Observações: Canteiro Central
