# Lote 1 - Rota: Padre Pedro Pinto

**FRATAR**  
ENGENHARIA CONSULTIVA

| Diagnóstico da Calçada | Qualidade do Serviço | |
| Endereço: Rua Padre Pedro Pinto, 1166 | 65 | C |

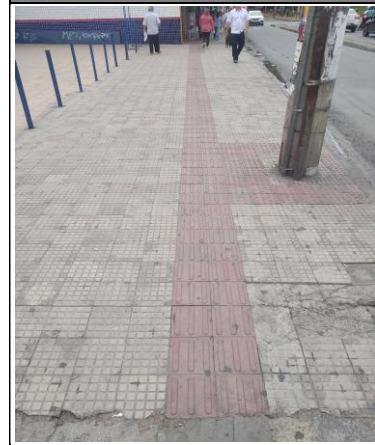
## Foto Geral

| ID | Itens Avaliados | Respostas | Nota |
|---|---|---|---|
| P_4 | Existência de Buracos ? | Poucos | 5 |
| P_5 | Condições Gerais do Piso e meio-fio da calçada ? | Regular | 5 |
| P_9 | A calçada Possui Rebaixamento de Veículos correto ? | Não | 0 |
| P_11 | O Passeio está no padrão da SMPU ? | Não | 0 |
| P_16 | Classificação geral da calçada pelo pesquisador. | Regular | 5 |

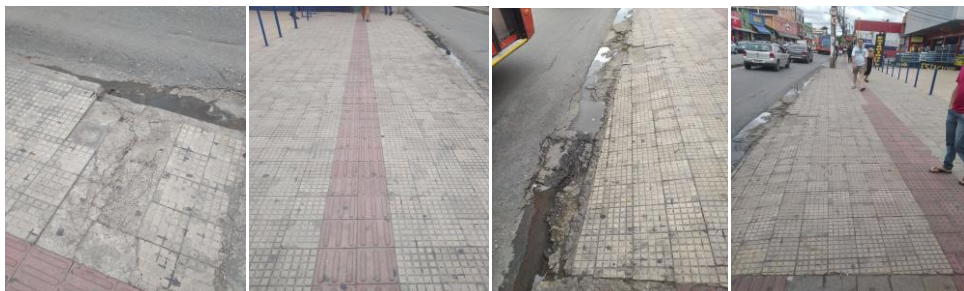
## Fotos Complementares - Detalhes do Passeio

| ID | Itens Avaliados | Respostas | Nota |
|---|---|---|---|
| P_8_1 | O piso tátil está no eixo da faixa livre ? | Não | 0 |
| P_8_2 | Se tem uma leve mudança de direção está conforme a norma ? | Não | 0 |
