## Lote 4 - Rota: Outros

**FRATAR**  
ENGENHARIA CONSULTIVA

| Diagnóstico da Calçada | Qualidade do Serviço | |
| Endereço: Rua Grão Pará, 1092 | 60 | C |

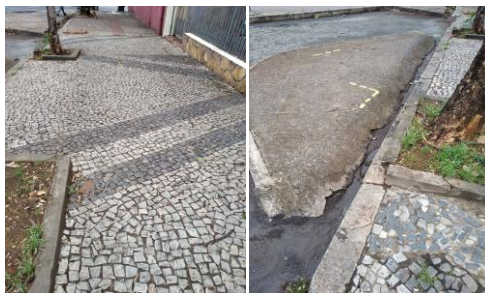
### Fotos Complementares - Detalhes do Passeio

| ID | Itens Avaliados | Respostas | Nota |
|---|---|---|---|
| P_4 | Existência de Buracos ? | Poucos | 5 |
| P_5 | Condições Gerais do Piso e meio-fio da calçada ? | Regular | 5 |
| P_13 | Existe algum dispositivo de Drenagem sobre a calçada ? | Sim | -8 |

| ID | Itens Avaliados | Respostas | Nota |
|---|---|---|---|
| P_13_1 | Dispositivo de Drenagem está devidamente instalado e bem conservado? | Não | -3 |
| P_13_2 | Dispositivo de Drenagem oferece risco para caminamento seguro de pedestre? | Sim | -5 |
