## Lote 4 - Rota: Contorno

**FRATAR**  
ENGENHARIA CONSULTIVA

| Diagnóstico da Calçada | Qualidade do Serviço | |
| Endereço: Av.Contorno, 8308 | 30 | E |

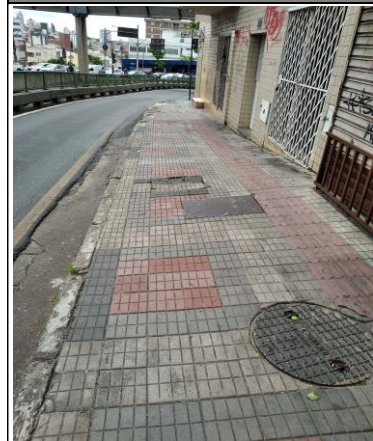
Foto Geral

| ID | Itens Avaliados | Respostas | Nota |
|---|---|---|---|
| P_4 | Existência de Buracos ? | Muitos | 0 |
| P_5 | Condições Gerais do Piso e meio-fio da calçada ? | Péssimo | 0 |
| P_6 | Presença de desníveis ? | Severo | 0 |
| P_7 | Tem rebaixamento de calçada para Pedestre ? | Não, mas deveria ter. | 0 |
| P_11 | O Passeio está no padrão da SMPU ? | Não | 0 |
| P_16 | Classificação geral da calçada pelo pesquisador. | Ruim | 0 |
