| Diagnóstico da Calçada | Qualidade do Serviço | |
| Endereço: Av. Portugal, 2250 | 65 | C |
| Data do Registro: 16/11/2019 12:43:43 | | |
| Num. Lote CTM: 200076501085 | | |

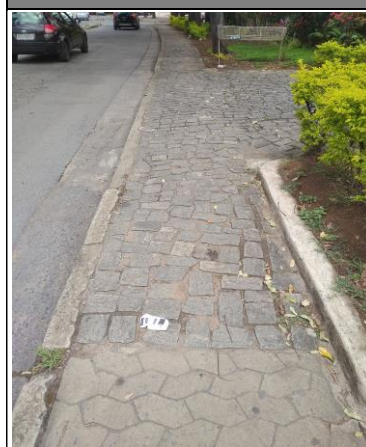
Foto Geral

| ID | Itens Avaliados | Respostas | Nota |
|---|---|---|---|
| P_16 | Classificação geral da calçada pelo pesquisador. | Regular | 5 |

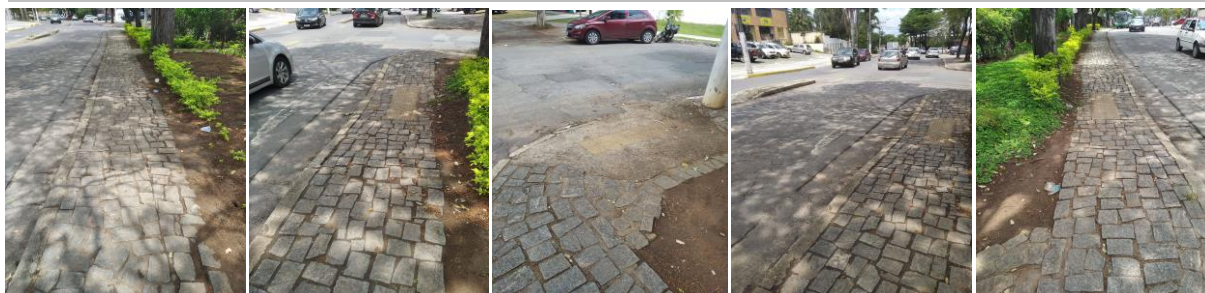
Fotos Complementares - Detalhes do Passeio

| ID | Itens Avaliados | Respostas | Nota |
|---|---|---|---|
| P_7_2 | A rampa do rebaixo tem Inclinação da norma (8,33%) ? | Não | -2 |
| P_7_3 | O rebaixo possui piso tátil ? | Tem só piso de alerta | -1 |
| P_7_3_1 | O piso tátil de alerta e direcional do rebaixo está conforme a norma ? | Não | -1 |
