# Lote 5 - Rota: Sul

| Diagnóstico da Calçada | Qualidade do Serviço | |
| Endereço: Av. Nossa Sra. Do Carmo, 1250 | 37 | D |

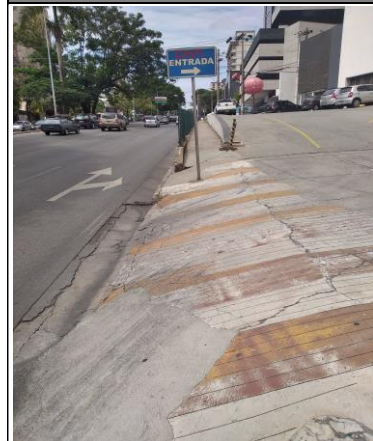
## Foto Geral

| ID | Itens Avaliados | Respostas | Nota |
|---|---|---|---|
| P_5 | Condições Gerais do Piso e meio-fio da calçada ? | Péssimo | 0 |
| P_6 | Presença de desníveis ? | Médio | 3 |
| P_9 | A calçada Possui Rebaixamento de Veículos correto ? | Não | 0 |
| P_11 | O Passeio está no padrão da SMPU ? | Não | 0 |
| P_12 | A testada possui prática de estacionamento sobre o passeio ? | Sim | 0 |
| P_16 | Classificação geral da calçada pelo pesquisador. | Ruim | 0 |
