## Lote 4 - Rota: Contorno

| Diagnóstico da Calçada | Qualidade do Serviço | |
| Endereço: Av.Contorno, 1440 | 70 | C |
| Num. Lote CTM: 10504800275 | | |

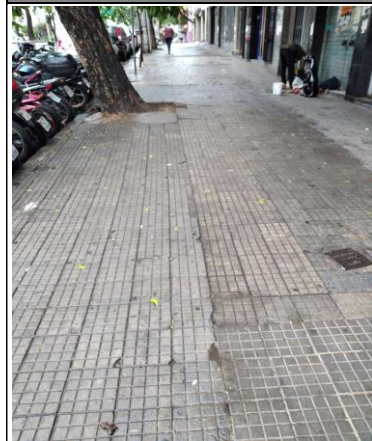
Foto Geral

| ID | Itens Avaliados | Respostas | Nota |
|---|---|---|---|
| P_4 | Existência de Buracos ? | Poucos | 5 |
| P_16 | Classificação geral da calçada pelo pesquisador. | Regular | 5 |
