## Lote 3 - Rota: Antônio Carlos II

**FRATAR**  
ENGENHARIA CONSULTIVA

| Diagnóstico da Calçada | Qualidade do Serviço | |
| Num. Lote CTM: 200011603360 | | |

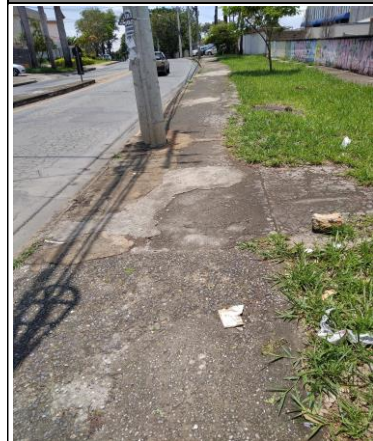
### Foto Geral

| ID | Itens Avaliados | Respostas | Nota |
|---|---|---|---|
| P_4 | Existência de Buracos ? | Muitos | 0 |
| P_5 | Condições Gerais do Piso e meio-fio da calçada ? | Péssimo | 0 |
| P_16 | Classificação geral da calçada pelo pesquisador. | Ruim | 0 |
