# Lote 1 - Rota: Noroeste

**FRATAR**  
ENGENHARIA CONSULTIVA

| Diagnóstico da Calçada | Qualidade do Serviço | |
|---|---|---|
| Endereço: Av. Brigadeiro Eduardo Gomes, 802 | 62 | C |
| Num. Lote CTM: 130105600280 | | |

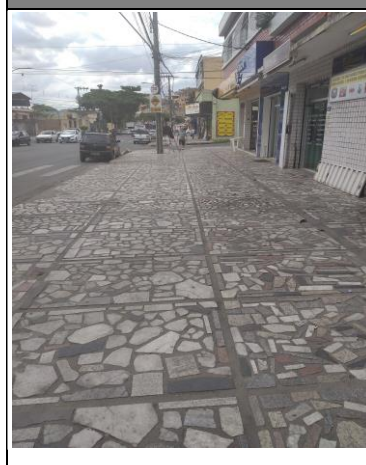
## Foto Geral

| ID | Itens Avaliados | Respostas | Nota |
|---|---|---|---|
| P_16 | Classificação geral da calçada pelo pesquisador. | Regular | 5 |

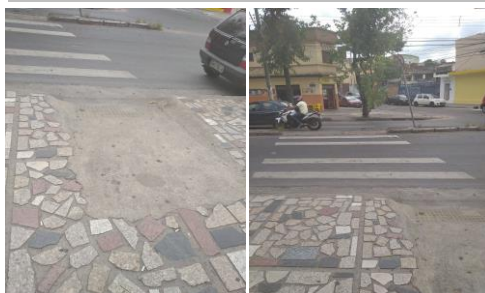
## Fotos Complementares - Detalhes do Passeio

| ID | Itens Avaliados | Respostas | Nota |
|---|---|---|---|
| P_7_1_2 | Se for do Tipo 1, O rebaixo tem abas conforme a norma ? | Não | -1 |
| P_7_3 | O rebaixo possui piso tátil ? | Tem só piso de alerta | -1 |
| P_7_3_1 | O piso tátil de alerta e direcional do rebaixo está conforme a norma ? | Não | -1 |
