| Diagnóstico da Calçada | Qualidade do Serviço | |
| Endereço: Rua Rio Grande do Norte, 1470 | 41 | D |
| Data do Registro: 14/11/2019 10:48:46 | | |
| Num. Lote CTM: 10029000460 | | |

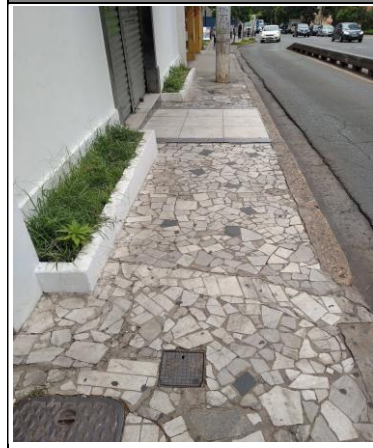
Foto Geral

| ID | Itens Avaliados | Respostas | Nota |
|---|---|---|---|
| P_2 | Qual a largura livre do Passeio ? | Abaixo 0.80 m | 1 |
| P_4 | Existência de Buracos ? | Poucos | 5 |
| P_5 | Condições Gerais do Piso e meio-fio da calçada ? | Regular | 5 |
| P_16 | Classificação geral da calçada pelo pesquisador. | Ruim | 0 |
