# Lote 5 - Rota: Afonso Pena

**FRATAR**  
ENGENHARIA CONSULTIVA

| Diagnóstico da Calçada | Qualidade do Serviço | |
| Endereço: Av. Afonso Pena, 4220 | 71 | B |

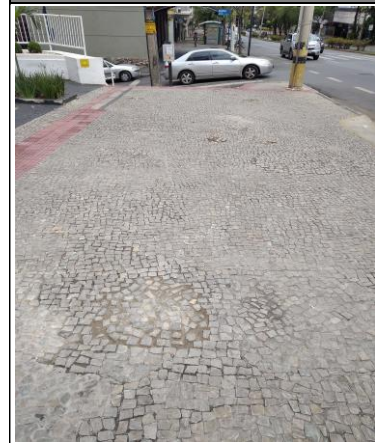
## Foto Geral

| ID | Itens Avaliados | Respostas | Nota |
|---|---|---|---|
| P_4 | Existência de Buracos ? | Poucos | 5 |
| P_5 | Condições Gerais do Piso e meio-fio da calçada ? | Regular | 5 |
| P_11 | O Passeio está no padrão da SMPU ? | Não | 0 |
| P_16 | Classificação geral da calçada pelo pesquisador. | Regular | 5 |

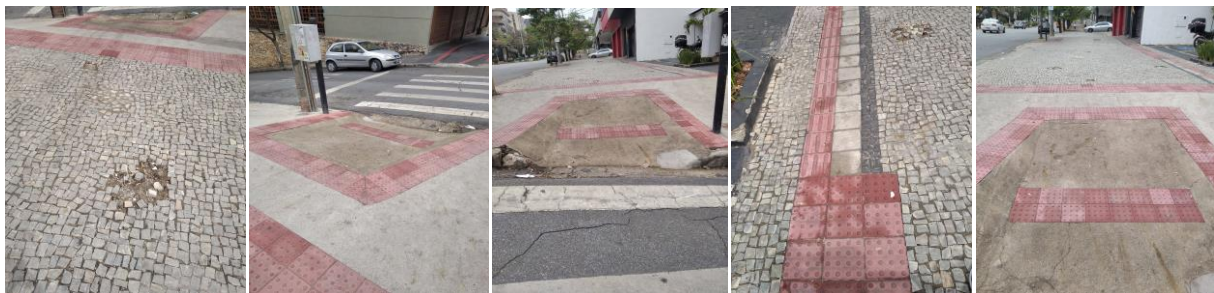
## Fotos Complementares - Detalhes do Passeio

| ID | Itens Avaliados | Respostas | Nota |
|---|---|---|---|
| P_7_1_2 | Se for do Tipo 1, O rebaixo tem abas conforme a norma ? | Não | -1 |
| P_7_3 | O rebaixo possui piso tátil ? | Tem só piso de alerta | -1 |
| P_8_1 | O piso tátil está no eixo da faixa livre ? | Não | 0 |
