# Lote 1 - Rota: Padre Pedro Pinto

**FRATAR**  
ENGENHARIA CONSULTIVA

| Diagnóstico da Calçada | Qualidade do Serviço | |
|---|---|---|
| Endereço: Rua Padre Pedro Pinto, 2260 | 52 | C |
| Data do Registro: 21/11/2019 11:56:06 | | |

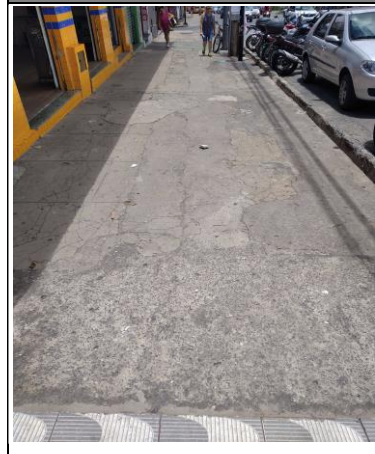
Foto Geral

| ID | Itens Avaliados | Respostas | Nota |
|---|---|---|---|
| P_5 | Condições Gerais do Piso e meio-fio da calçada ? | Péssimo | 0 |
| P_6 | Presença de desníveis ? | Médio | 3 |
| P_16 | Classificação geral da calçada pelo pesquisador. | Ruim | 0 |
