# Lote 1 - Rota: Carlos Luz

**FRATAR**  
ENGENHARIA CONSULTIVA

| Diagnóstico da Calçada | Qualidade do Serviço | |
| Endereço: Rua Conceição do Mato Dentro, 263 | 55 | C |

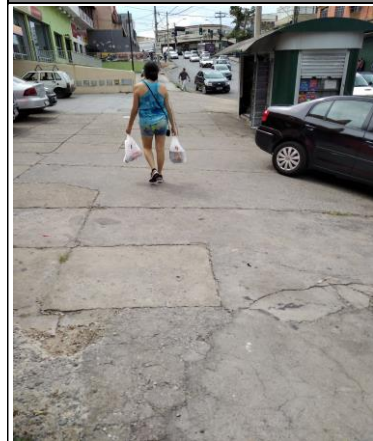
## Foto Geral

| ID | Itens Avaliados | Respostas | Nota |
|---|---|---|---|
| P_4 | Existência de Buracos ? | Poucos | 5 |
| P_5 | Condições Gerais do Piso e meio-fio da calçada ? | Péssimo | 0 |
| P_11 | O Passeio está no padrão da SMPU ? | Não | 0 |
| P_12 | A testada possui prática de estacionamento sobre o passeio ? | Sim | 0 |
| P_16 | Classificação geral da calçada pelo pesquisador. | Ruim | 0 |
