## Lote 4 - Rota: Contorno

**FRATAR**  
ENGENHARIA CONSULTIVA

| Diagnóstico da Calçada | Qualidade do Serviço | |
|---|---|---|
| Endereço: Av.Contorno, 3602 | 50 | D |
| Data do Registro: 09/11/2019 14:47:58 | | |

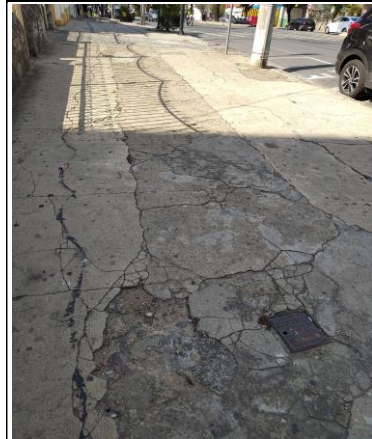
Foto Geral

| ID | Itens Avaliados | Respostas | Nota |
|---|---|---|---|
| P_4 | Existência de Buracos ? | Muitos | 0 |
| P_5 | Condições Gerais do Piso e meio-fio da calçada ? | Péssimo | 0 |
| P_16 | Classificação geral da calçada pelo pesquisador. | Ruim | 0 |

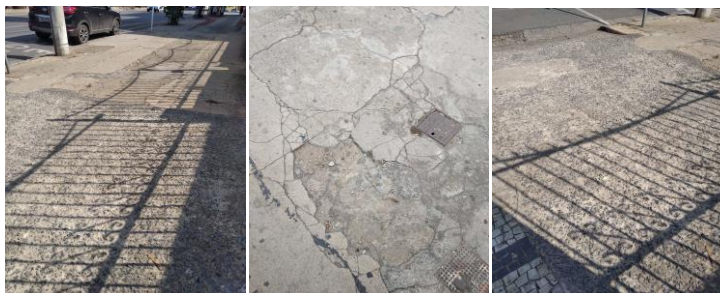
Fotos Complementares - Detalhes do Passeio

| ID | Itens Avaliados | Respostas | Nota |
|---|---|---|---|
| P_9 | A calçada Possui Rebaixamento de Veículos correto ? | Não | 0 |
