# Lote 1 - Rota: Padre Pedro Pinto

**FRATAR**  
ENGENHARIA CONSULTIVA

| Diagnóstico da Calçada | Qualidade do Serviço | |
| Endereço: Rua Padre Pedro Pinto, 2630 | 68 | C |

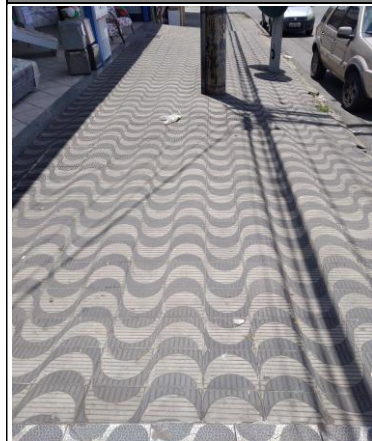
Foto Geral

| ID | Itens Avaliados | Respostas | Nota |
|---|---|---|---|
| P_6 | Presença de desníveis ? | Médio | 3 |
| P_9 | A calçada Possui Rebaixamento de Veículos correto ? | Não | 0 |
| P_11 | O Passeio está no padrão da SMPU ? | Não | 0 |
| P_16 | Classificação geral da calçada pelo pesquisador. | Regular | 5 |
