# Lote 1 - Rota: Noroeste

| Diagnóstico da Calçada | Qualidade do Serviço | |
| Endereço: Av. Ivaí, 183 | 55 | C |
| Data do Registro: 25/11/2019 15:14:35 | | |

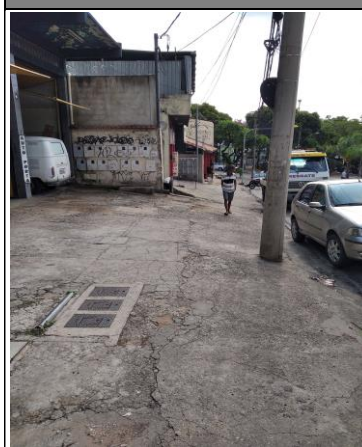
## Foto Geral

| ID | Itens Avaliados | Respostas | Nota |
|---|---|---|---|
| P_4 | Existência de Buracos ? | Poucos | 5 |
| P_5 | Condições Gerais do Piso e meio-fio da calçada ? | Péssimo | 0 |
| P_9 | A calçada Possui Rebaixamento de Veículos correto ? | Não | 0 |
| P_11 | O Passeio está no padrão da SMPU ? | Não | 0 |
| P_16 | Classificação geral da calçada pelo pesquisador. | Ruim | 0 |
