# Lote 5 - Rota: Afonso Pena

| Diagnóstico da Calçada | Qualidade do Serviço | |
| Endereço: Av. Afonso Pena, 4321 | 76 | B |
| Num. Lote CTM: 80115000100 | | |

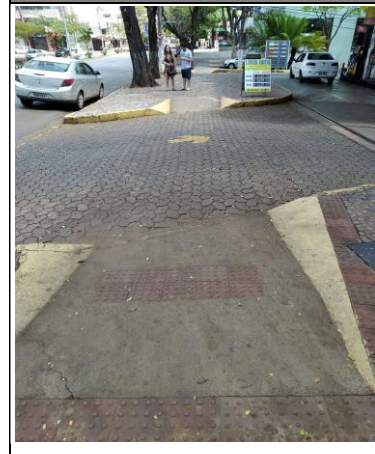
## Foto Geral

| ID | Itens Avaliados | Respostas | Nota |
|---|---|---|---|
| P_5 | Condições Gerais do Piso e meio-fio da calçada ? | Regular | 5 |
| P_16 | Classificação geral da calçada pelo pesquisador. | Regular | 5 |
