| Diagnóstico da Calçada | Qualidade do Serviço | |
| Endereço: Rua Rio Grande do Norte, 836 | 75 | B |

## Lote 5 - Rota: Afonso Pena

**FRATAR**  
ENGENHARIA CONSULTIVA

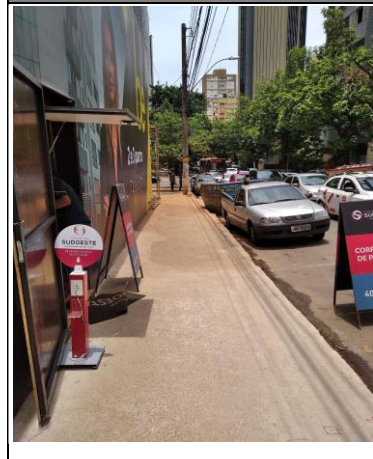
Foto Geral

| ID | Itens Avaliados | Respostas | Nota |
|---|---|---|---|
| P_5 | Condições Gerais do Piso e meio-fio da calçada ? | Ótimo(a) | 10 |
| P_9 | A calçada Possui Rebaixamento de Veículos correto ? | Não | 0 |
| P_11 | O Passeio está no padrão da SMPU ? | Não | 0 |
| P_16 | Classificação geral da calçada pelo pesquisador. | Regular | 5 |
