# Lote 1 - Rota: Carlos Luz

**FRATAR**  
ENGENHARIA CONSULTIVA

| Diagnóstico da Calçada | Qualidade do Serviço | |
| Endereço: Rua Conceição do Mato Dentro, 120 | 65 | C |

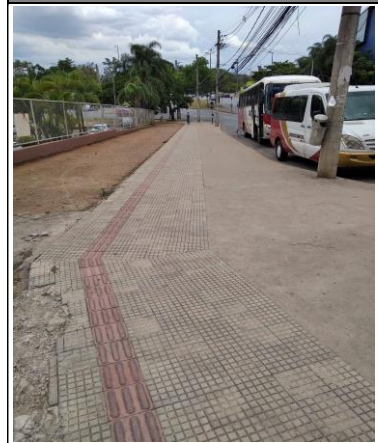
Foto Geral

| ID | Itens Avaliados | Respostas | Nota |
|---|---|---|---|
| P_4 | Existência de Buracos ? | Poucos | 5 |
| P_5 | Condições Gerais do Piso e meio-fio da calçada ? | Regular | 5 |
| P_16 | Classificação geral da calçada pelo pesquisador. | Regular | 5 |
