# Lote 1 - Rota: Noroeste

**FRATAR**  
ENGENHARIA CONSULTIVA

| Diagnóstico da Calçada | Qualidade do Serviço | |
| Endereço: Av. Brigadeiro Eduardo Gomes, 520 | 65 | C |

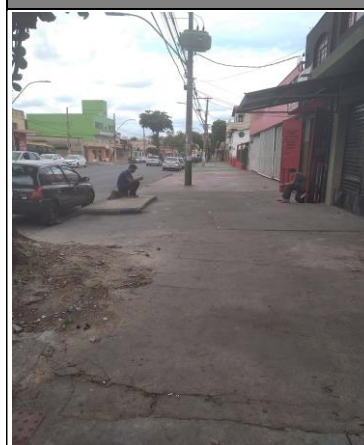
## Foto Geral

| ID | Itens Avaliados | Respostas | Nota |
|---|---|---|---|
| P_4 | Existência de Buracos ? | Poucos | 5 |
| P_5 | Condições Gerais do Piso e meio-fio da calçada ? | Regular | 5 |
| P_9 | A calçada Possui Rebaixamento de Veículos correto ? | Não | 0 |
| P_11 | O Passeio está no padrão da SMPU ? | Não | 0 |
| P_16 | Classificação geral da calçada pelo pesquisador. | Regular | 5 |
