## Lote 4 - Rota: Contorno

| Diagnóstico da Calçada | Qualidade do Serviço | |
| Endereço: Av.Contorno, s/nº | 46 | D |
| Data do Registro: 30/10/2019 11:24:42 | | |

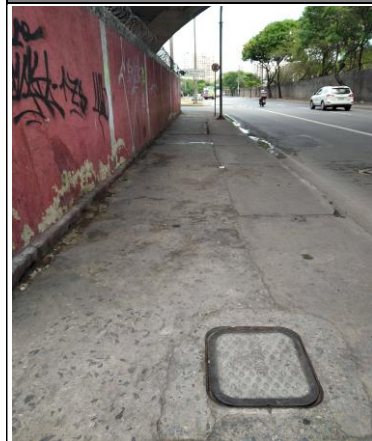
### Foto Geral

| ID | Itens Avaliados | Respostas | Nota |
|---|---|---|---|
| P_4 | Existência de Buracos ? | Muitos | 0 |
| P_5 | Condições Gerais do Piso e meio-fio da calçada ? | Péssimo | 0 |
| P_16 | Classificação geral da calçada pelo pesquisador. | Ruim | 0 |

Observações: Próximo à margem da linha de metrô
