## Lote 4 - Rota: Contorno

| Diagnóstico da Calçada | Qualidade do Serviço | |
| Endereço: Av.Contorno, 4128 | 51 | C |
| Data do Registro: 05/11/2019 16:37:02 | | |

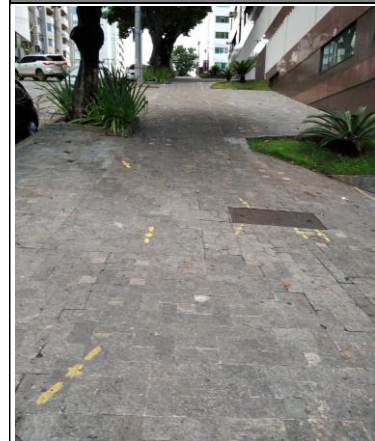
### Foto Geral

| ID | Itens Avaliados | Respostas | Nota |
|---|---|---|---|
| P_4 | Existência de Buracos ? | Poucos | 5 |
| P_5 | Condições Gerais do Piso e meio-fio da calçada ? | Regular | 5 |
| P_6 | Presença de desníveis ? | Leve | 7 |
| P_12 | A testada possui prática de estacionamento sobre o passeio ? | Sim | 0 |
| P_16 | Classificação geral da calçada pelo pesquisador. | Regular | 5 |
