# Lote 1 - Rota: Noroeste

| Diagnóstico da Calçada | Qualidade do Serviço | |
| Endereço: Av. Abílio Machado, 962 | 55 | C |

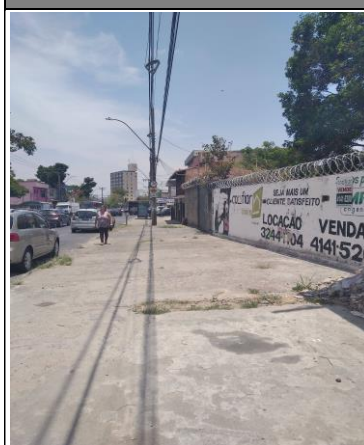
## Foto Geral

| ID | Itens Avaliados | Respostas | Nota |
|---|---|---|---|
| P_4 | Existência de Buracos ? | Poucos | 5 |
| P_5 | Condições Gerais do Piso e meio-fio da calçada ? | Péssimo | 0 |
| P_16 | Classificação geral da calçada pelo pesquisador. | Ruim | 0 |
