# Lote 1 - Rota: Padre Pedro Pinto

| Diagnóstico da Calçada | Qualidade do Serviço | |
| Endereço: Rua Padre Pedro Pinto, 148 | 47 | D |

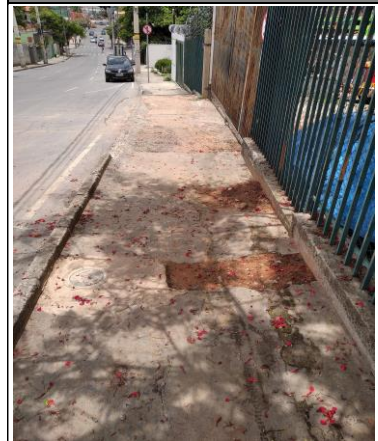
## Foto Geral

| ID | Itens Avaliados | Respostas | Nota |
|---|---|---|---|
| P_4 | Existência de Buracos ? | Muitos | 0 |
| P_5 | Condições Gerais do Piso e meio-fio da calçada ? | Péssimo | 0 |
| P_6 | Presença de desníveis ? | Leve | 7 |
| P_16 | Classificação geral da calçada pelo pesquisador. | Ruim | 0 |

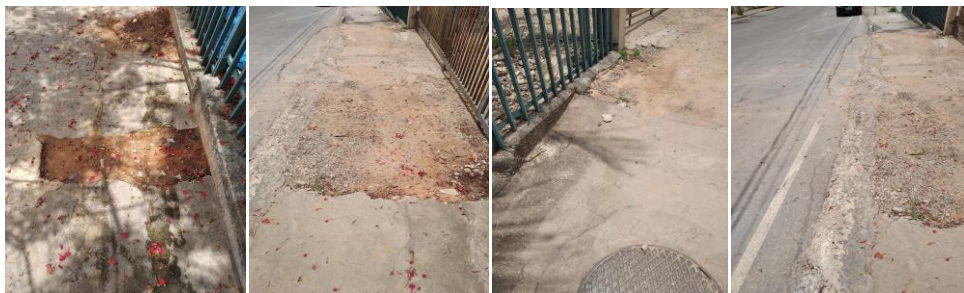
## Fotos Complementares - Detalhes do Passeio

| ID | Itens Avaliados | Respostas | Nota |
|---|---|---|---|
| P_9 | A calçada Possui Rebaixamento de Veículos correto ? | Não | 0 |
| P_11 | O Passeio está no padrão da SMPU ? | Não | 0 |
