## Lote 5 - Rota: Afonso Pena

| Diagnóstico da Calçada | Qualidade do Serviço | |
| Endereço: Av. Afonso Pena, s/nº | 59 | C |
| Data do Registro: 02/11/2019 11:22:26 | | |

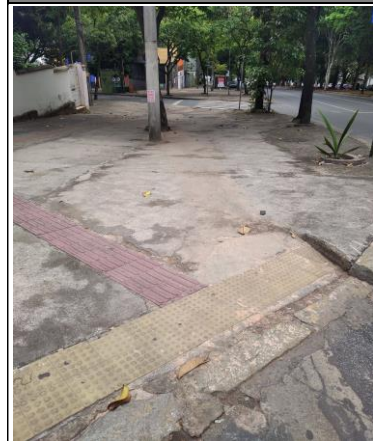
### Foto Geral

| ID | Itens Avaliados | Respostas | Nota |
|---|---|---|---|
| P_5 | Condições Gerais do Piso e meio-fio da calçada ? | Péssimo | 0 |
| P_16 | Classificação geral da calçada pelo pesquisador. | Ruim | 0 |

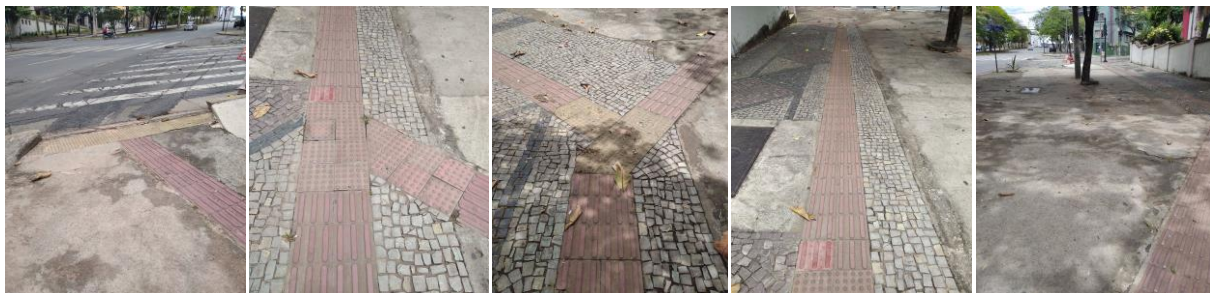
### Fotos Complementares - Detalhes do Passeio

| ID | Itens Avaliados | Respostas | Nota |
|---|---|---|---|
| P_7_3_1 | O piso tátil de alerta e direcional do rebaixo está conforme a norma ? | Não | -1 |
