## Lote 5 - Rota: Afonso Pena

**FRATAR**  
ENGENHARIA CONSULTIVA

| Diagnóstico da Calçada | Qualidade do Serviço | |
| Endereço: Rua Rio Grande do Norte, 962 | 58 | C |

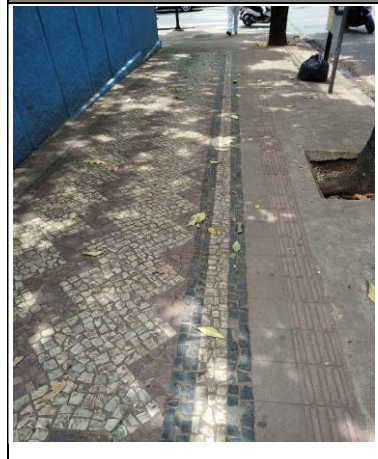
### Foto Geral

| ID | Itens Avaliados | Respostas | Nota |
|---|---|---|---|
| P_16 | Classificação geral da calçada pelo pesquisador. | Ruim | 0 |

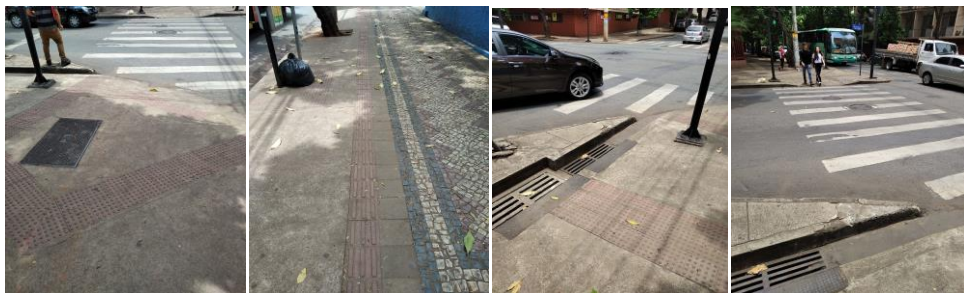
### Fotos Complementares - Detalhes do Passeio

| ID | Itens Avaliados | Respostas | Nota |
|---|---|---|---|
| P_7_1_2 | Se for do Tipo 1, O rebaixo tem abas conforme a norma ? | Não | -1 |
| P_7_3 | O rebaixo possui piso tátil ? | Tem só piso de alerta | -1 |
| P_13_1 | Dispositivo de Drenagem está devidamente instalado e bem conservado? | Não | -3 |
| P_13_2 | Dispositivo de Drenagem oferece risco para caminamento seguro de pedestre? | Sim | -5 |
