# Lote 1 - Rota: Padre Pedro Pinto

**FRATAR**  
ENGENHARIA CONSULTIVA

| Diagnóstico da Calçada | Qualidade do Serviço | |
|---|---|---|
| Endereço: Rua Padre Pedro Pinto, 530 | 78 | B |
| Data do Registro: 22/11/2019 10:49:59 | | |

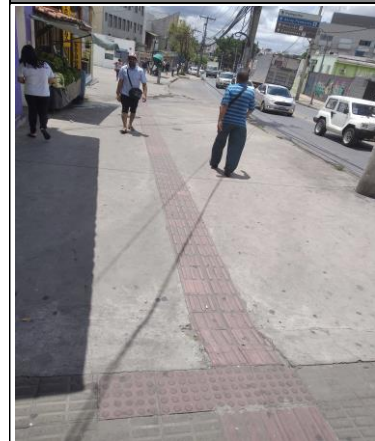
Foto Geral

| ID | Itens Avaliados | Respostas | Nota |
|---|---|---|---|
| P_6 | Presença de desníveis ? | Médio | 3 |
| P_11 | O Passeio está no padrão da SMPU ? | Não | 0 |
| P_16 | Classificação geral da calçada pelo pesquisador. | Regular | 5 |
