| Diagnóstico da Calçada | Qualidade do Serviço | |
| Endereço: Av. Cristovão Colombo, 64 | 53 | C |
| Num. Lote CTM: 10020500280 | | |

## Lote 5 - Rota: Sul

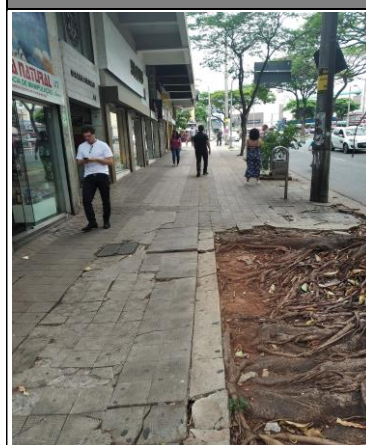
Foto Geral

| ID | Itens Avaliados | Respostas | Nota |
|---|---|---|---|
| P_4 | Existência de Buracos ? | Poucos | 5 |
| P_5 | Condições Gerais do Piso e meio-fio da calçada ? | Péssimo | 0 |
| P_16 | Classificação geral da calçada pelo pesquisador. | Ruim | 0 |
